## シロアリ再発事例

アベックス産業株式会社

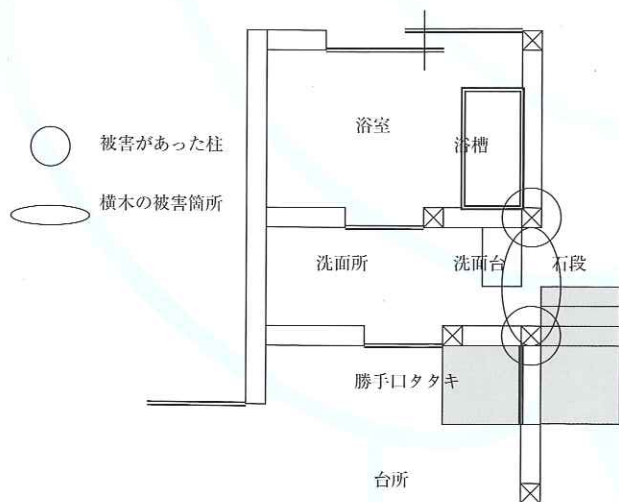
築20年を越える木造住宅で、床下はコンクリート、外壁はサイディングとなっています（図1）。平成3年10月に依頼を受け調査したところ、玄関の<sup>あがりまち</sup>上框に被害があり、浴室や洗面所などの水周りには被害が見られません。床下全域及び風呂場、玄関、勝手口に対してエトフェンプロックス油剤及び乳剤による防蟻工事を行い、以後、平成8年、13年、18年に

図1 被害箇所の平面図

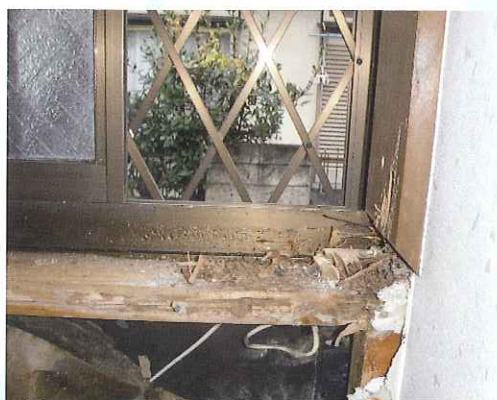
平成21年11月17日に、「洗面所の窓の横の柱が空洞になっている」との連絡を受け、26日に現地調査を行ったところ、洗面所の柱及び窓台（写真1、2）に被害が見られました。被害のあった柱の床下部分にはまったく被害は見られなかったが、柱がのっている基礎コンクリートの角に亀裂が見られました（写真3）。11月30日に再度調査を行い、窓の下部の壁及び柱の表面を剥がしたと

写真2 洗面所窓台と柱の被害(2)

洗面所柱を交換、浴室柱については両側に添え木をして補強しました(写真6)。この工事に伴い、外壁サイディングの交換、内装壁の撤去、水道工事、電気工事、窓枠造作、床の張替え、天井張替等で250万円ほどの見積が出されましたが、保険会社の鑑定により2,099,000円が修理費として支払われることとなりました。柱交換後、木部に対して防蟻処理を行いました。

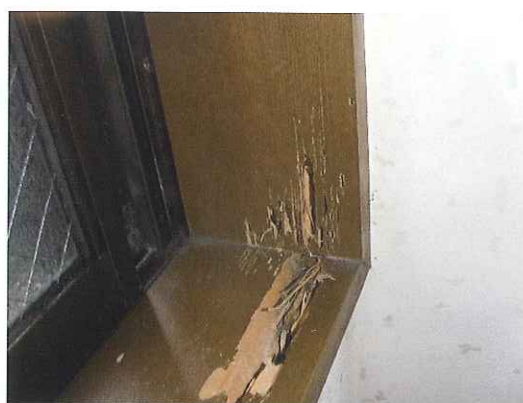
写真1 洗面所窓台と柱の被害(1)

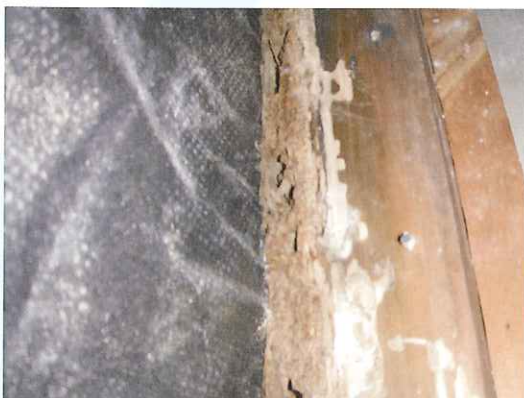
写真4 洗面所柱の被害

ころ、柱は天井まで被害が広がっており（写真4）、かなりの土が運び込まれていました（写真5）。浴室までの壁を剥がして被害を確認した

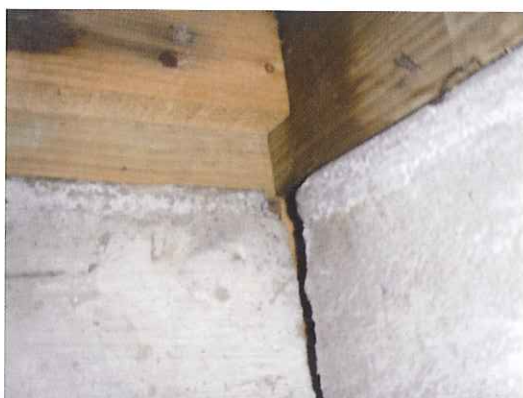
写真3 基礎コンクリートの角の亀裂

洗面所床下にはまったく被害が見られず、乾燥した状態でした。床下はコンクリートが敷きこんであり、勝手口及び入口もコンクリートたたきとなっています。被害のあった柱には土が運び込まれており、柱のついている基礎コンクリートに亀裂があり、土中から侵入したシロアリがこの亀裂から柱内部に入り込み(図2)、1階天井の胴差しから浴室柱まで被害が及んだものと思われます(図3)。床下部分は過去5年ごとに4回防蟻処理をしているため、床下部材には被害が見られませんでしたが、被害が柱上部及び胴差しまで及んだのは、サイディングの防水が十分ではなく、雨水の湿気と呼び込

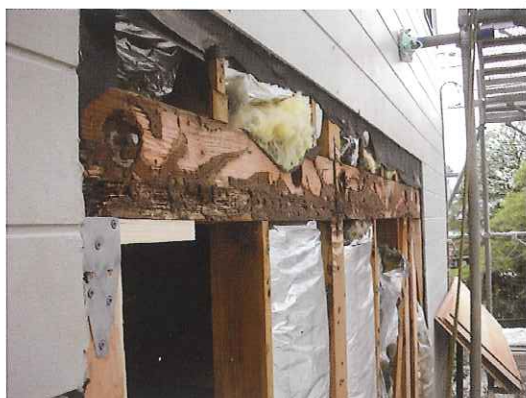
ところ、浴室柱（写真6）及び1階天井の胴差し（写真7）まで被害跡が見られました。

写真7 1階天井の胴差しの被害

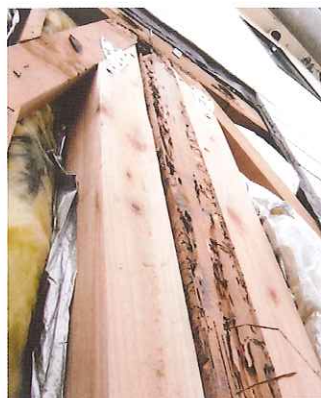
写真6 両側を添え木された浴室

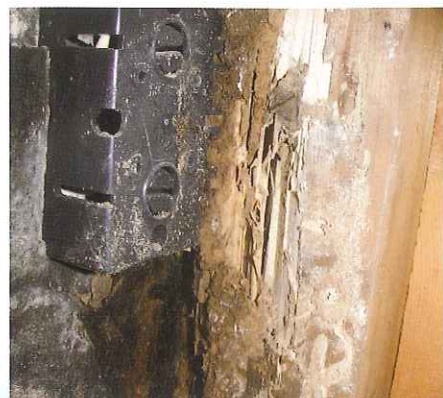
写真5 洗面所柱に運び込まれた土

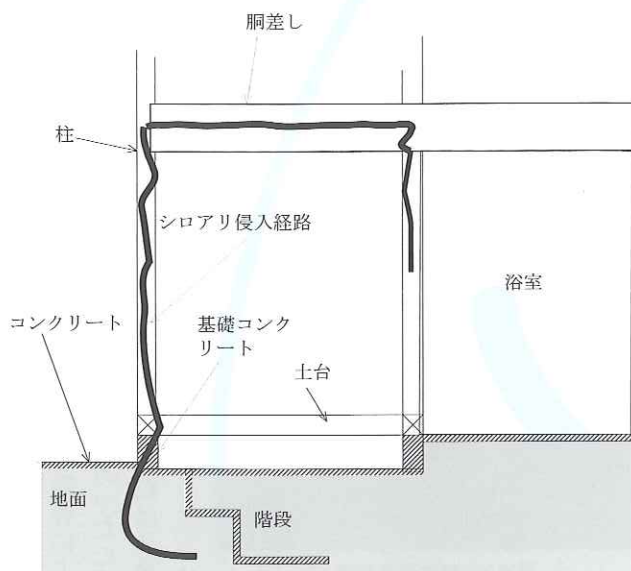
既設住宅の処理の難しさを示す事例でした。サイディングのため外壁を穿孔して薬剤処理することができませんでした。洗面所柱は勝手口から穿孔し木部処理をしましたが、裏側までは薬剤が届いていなかったため、亀裂内部から入り込んだシロアリは柱の裏側へ入り込み、土を運び入れ、サイディングからの湿気で薬剤処理していない柱上部、胴差しまで被害を拡大しました。今回の再発の直接原因はサイディング壁内部の柱の処理が不十分であったことでした。上部への被害拡大を防止するために、サイディング裏の柱への処理の必要性を感じた次第です。

図3 胴差し、浴室柱への移動経路

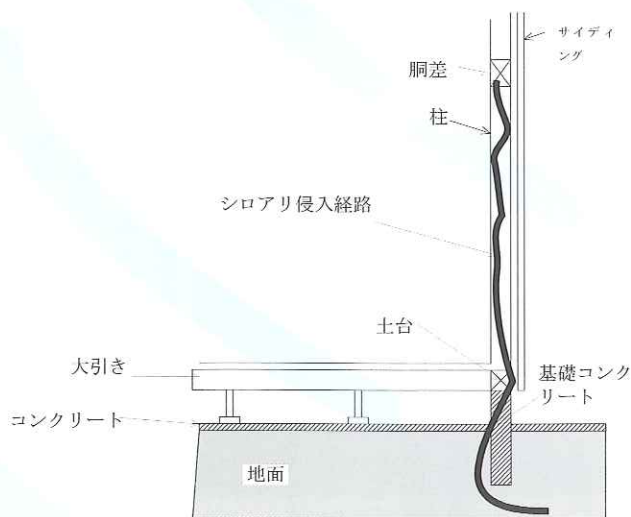
図2 洗面所柱への侵入経路
