第38回 建築物 環境衛生管理 全国大会

抄録集

15. トコジラミ防除の現状と対策

元木貢（アペックス産業株式会社）

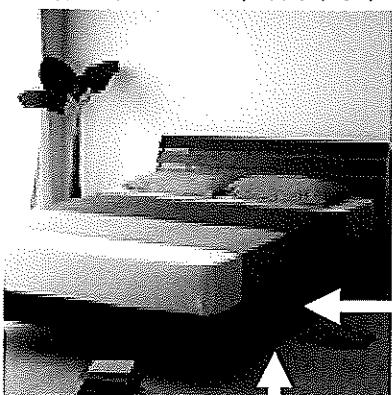
写真 1 ベッド (イメージ写真)

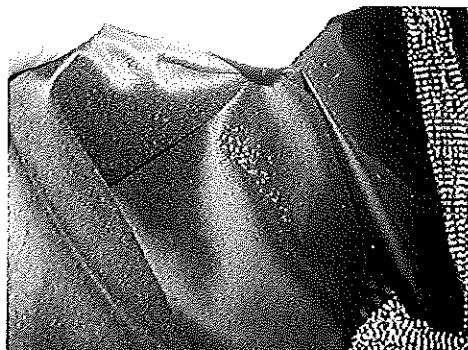
あるホテルから、宿泊者が痒みを訴えてきたとの連絡があり、調査したところ、ベッド(図1)の裾周り(図2)、ベッドの裏(図3)、枕元の上部にある点検口の枠(図3)、コンセント内部(図4)、カーテンの上部フレア(図5)などに成虫、幼虫、卵、血糞などが発見された。

写真 2 ベッドの裾周り

当初はピレスロイド系の殺虫剤を使用していたが効果が得られなかつたため、マットレスの折り目、縫い目、カーペットと幅木の隙間、コンセント(周囲及び内部)を中心として隅々に有機リン系殺虫剤を1m²当たり50mlを目安に散布した。また、壁と天井のコーナー、カーテンのフレア部分、テレビの裏側などシミが残る恐れのある箇所には同薬剤を1m²当たり5ml程度を微粒子で吹き付けた。3回処理を実施した後、効果を確認して終了した。その後、同じフロアの他の部屋からも同様の訴えがあり、その都度同様の処理を行った。他の部屋に広がった原因として、①同じ清掃資材を使用しているためにトコジラミが他の部屋に運び込まれる、②寝具を部屋間で移動させる、③同じ階の全客室を売り止めにして調査と処理を提案したが、営業上、実現できなかつた、などが考えられる。

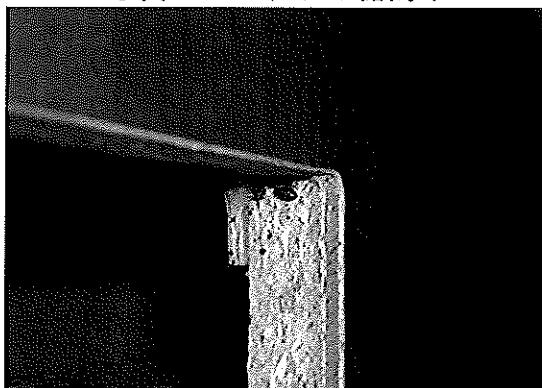
写真 4 枕元の上部にある点検口

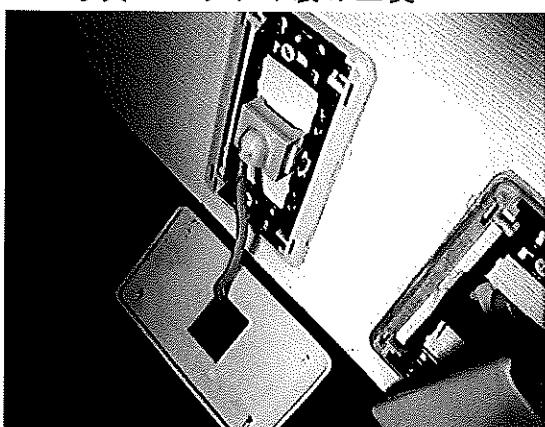
写真 5 コンセント内部

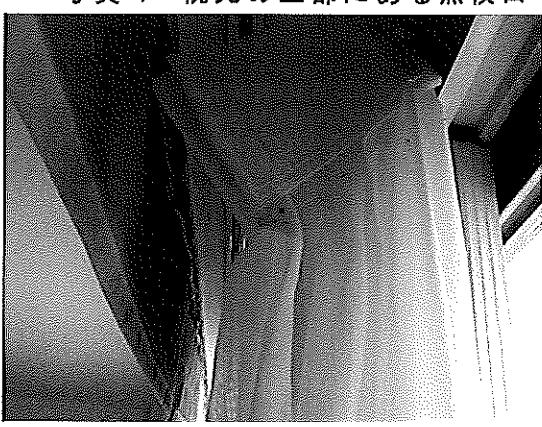
写真 6 カーテンの上部フレア
