## クマネズミの防除—ビルへの侵入経路—

元木 貢

アペックス産業株式会社

The control of roof rats –Routes breaking in buildings–  
Mitsugu MOTOKI

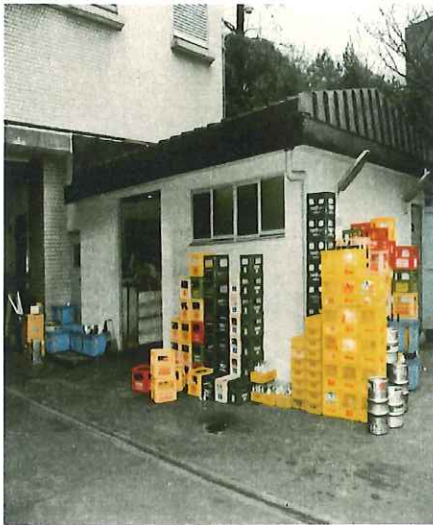
ビルの周りにはゴミ置き場が設置されていることが多い（写真2）。ここを餌場としてネズミがすみつき、ビル内へ侵入の機会を窺っている。

写真2 ビル裏のゴミ置き場

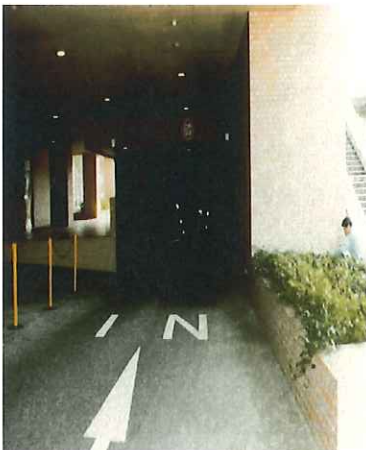
大型のビルでは、地下に駐車場を設けているところが多く（写真3）、入口が終日開いていたり、シャッターがあっても下部が空いていたりして、ネズミの侵入が自由にできることが多い。

写真3 ビルの地下駐車場

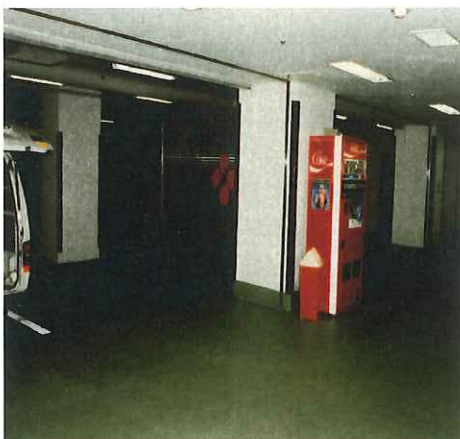
ホテルやデパートでは、荷物の搬入が頻繁にあるため、駐車場内に専用の搬入口を設けていることが多い（写真4）。一般のビルでも、最近では飲食店が多く、同じように搬入口を設けている。この搬入口は常時開いていることが多いため、内部で繁殖し、ビル内部へ侵入する。

写真4 地下搬入口

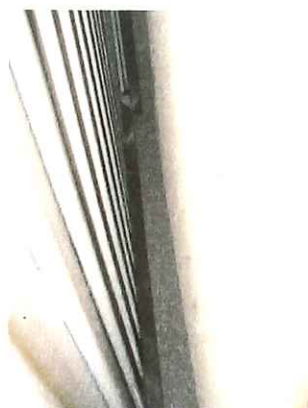
写真5 出入口シャッターの上部隙間

ビルの出入口部分は、夜間はシャッターが降りている。シャッターが降りていると、図1にあるように、ビルの外側のスラット部分を登り(写真5)、巻き取りシャフトの収納ケース内部に侵入すると、そのままシャッタースラットの室内側に降りるが、電動開閉機のローラチェーンの周囲が開いているので(写真6)、容易に天井内に侵入できる。シャッターメーカーに確認したところ、ほとんどのシャッターはネズミが侵入できる構造になっていることが分かった。

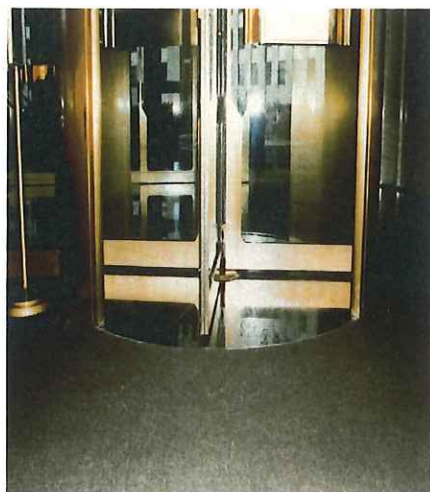
写真7 玄関回転ドア

開きドアや引き戸の下部や周囲には、1 cm以上の隙間が開いていることが多い。また、回転ドアでは、下部にゴムやブラシを取り付けて隙間がなくても、軸の部分は水抜きのため開けてあることが多く、ここから侵入することができる(写真7)。

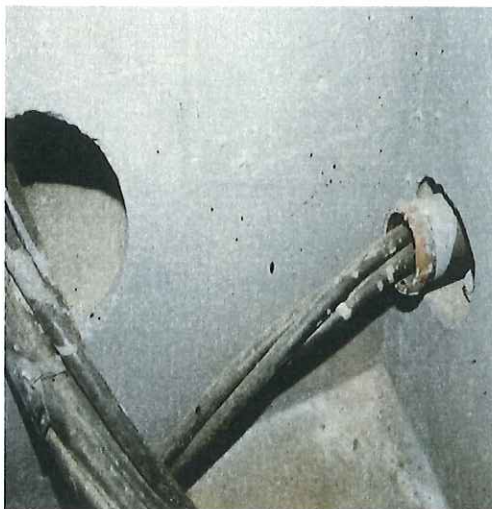
ビルにはさまざまなパイプ類やケーブル類が内部に引き込まれているが、躯体とこれらの貫通部分の周囲に隙間があると(写真8)、容易にネズミが侵入できる。

写真8 ビルへのケーブル引き込み部分

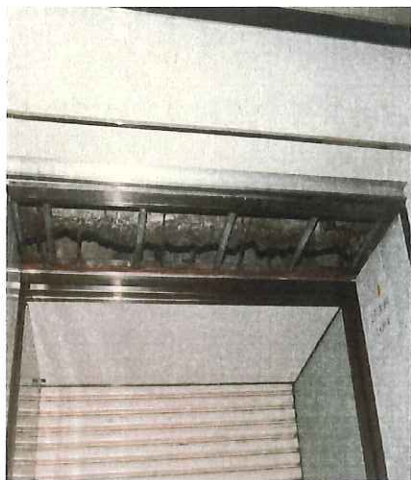
繁華街では，駅，地下鉄，地下街，ビルとビル同士が複雑に接続されている．このような場合は，躯体を貫通するケーブル類の隙間や，連絡通路の躯体と天井や壁の内部の隙間がネズミの侵入経路となる(写真 9)．

写真 9 ビルとビルの渡り廊下天井の隙間

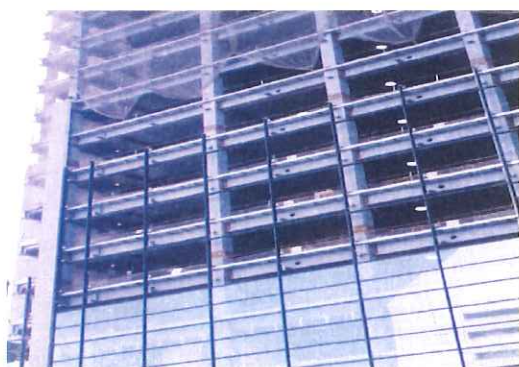
大型のビルは鉄骨を組み上げた後，外壁をカーテンウォールで貼る構造が多くみられる．カーテンウォールの内部は空洞であるので，この内部を通して上下階に移動することができる(写真 10)．

写真 10 カーテンウォールの内部の隙間

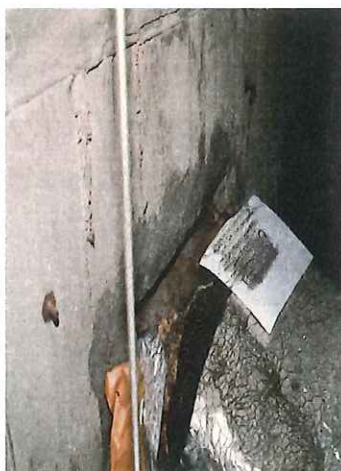
各種シャフト室の周囲の隙間から他の階へ移動したネズミは、防火区画であってもパイプやダクト、ケーブルの隙間から食物のある場所まで移動する（写真 16）。

写真 16 ダクト周囲の隙間

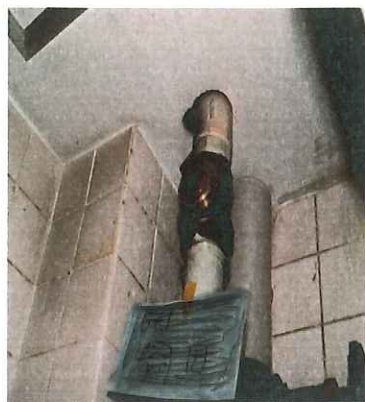
写真 17 パイプ周囲の隙間

天井や壁からは各種のパイプ類(写真 17)や配線、ダクト(写真 18)、ケーブルが引き込まれているが、この周りの隙間が室内への侵入口となる。一般的に内装工事業者は、見えがかり部分は丁寧に隙間を埋めるが、裏の部分は隙間を放置している場合が多く見られる。新築工事や改装工事の際には、隙間ができないように工事仕様書に盛り込むとよい。

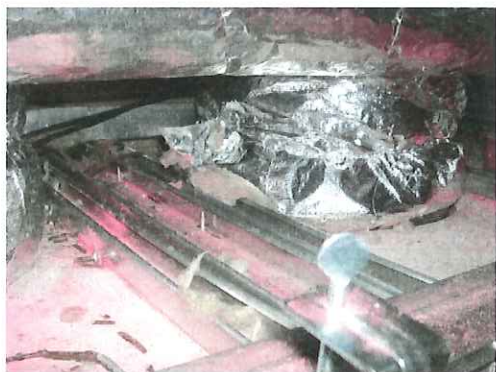
写真 18 給湯器の排気ダクト周囲の隙間（天井部分）

（断熱材をかじって店内に侵入）

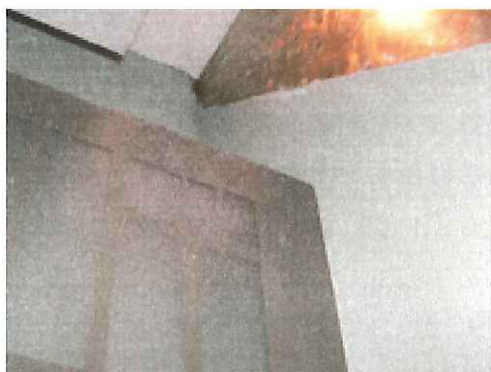
写真 19 間接照明の周りの隙間

間接照明の周り(写真 19)や配線やコンセントの周りなど、内装壁の見えがかり部分には隙間が多くみられる。配線まわりは、金属のパイプ内に配線を結束して、隙間をパテで埋めるなど、配線をかじられないような構造にすることが望まれる。

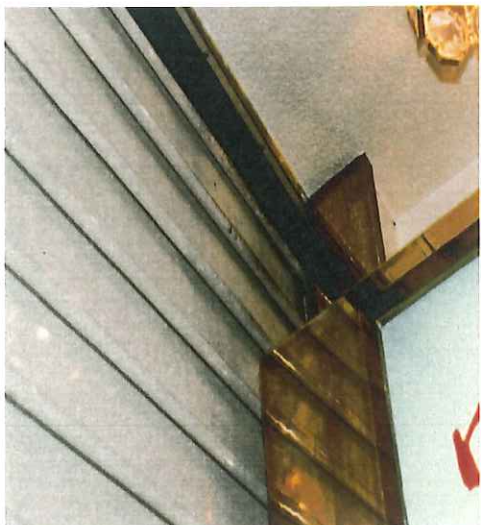
写真 20 シャッター上部の隙間

店舗などの入口にシャッターを取り付けてあることが多いが、夜間、シャッターを降ろすと、その上部に隙間があき、天井から容易に店内に侵入することができる(写真 20)。厨房とホールの上に防火シャッターを設置することがあるが、その両端に隙間があき、ここから出入りすることもある(写真 21)。

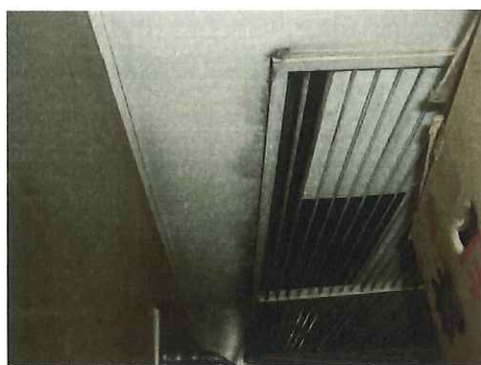
写真 22 エアコンのガラリ

エアコンのガラリの天井部分に隙間があり、天井から侵入する(写真 22)。

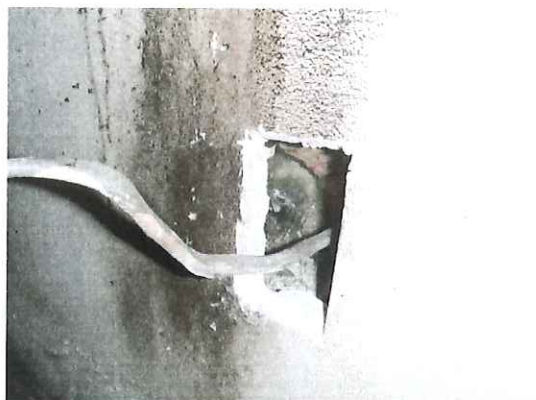
厨房内の大型冷蔵庫, 冷凍庫の裏側には, 壁からパイプや電気コードを引き込んでいることが多く, この周囲に隙間があると室内にネズミが侵入する (写真 23). 周囲に金属プレートを取り付ける必要がある (写真 24)

写真 23 冷蔵庫裏の電気コード周囲の隙間

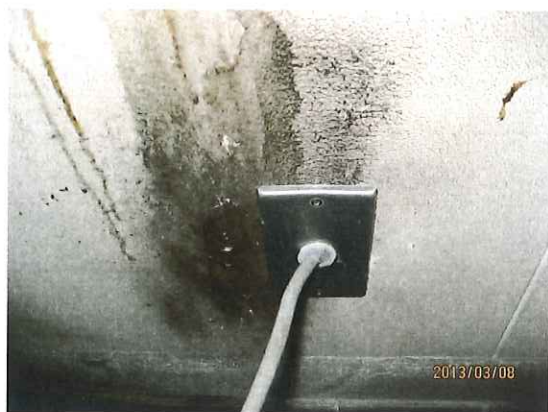
写真 24 コード周囲をステンレスプレート設置

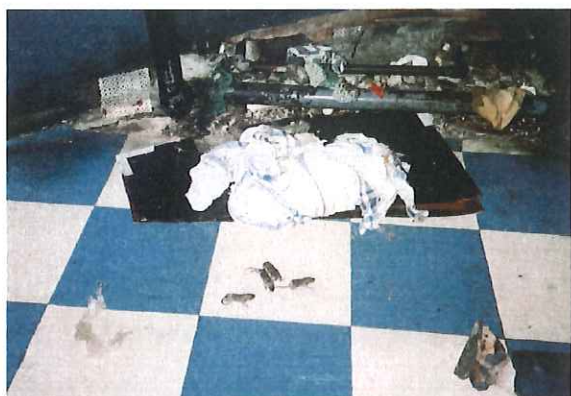
写真 27 カウンター内部に営巣  
（引き込んだ巣材料と幼獣）

厨房のカウンター内部は天井裏とつながっていて、ネズミにとって安全な隠れ場所となるので、巣になりやすい場所である。厨房機器がはめ込まれていることが多く、パイプや電気コードが引き込まれ、周囲に隙間があると厨房内に侵入できる（写真 27）。

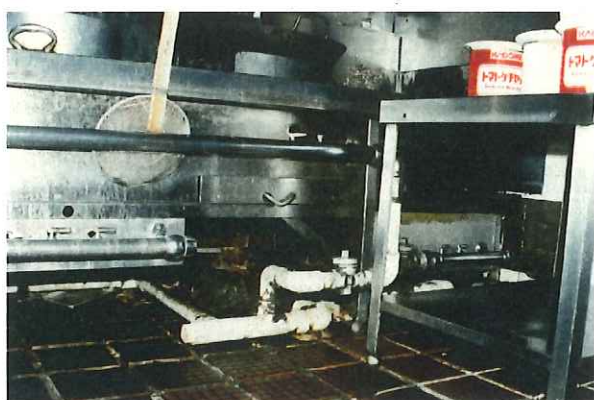
写真 28 厨房機器の下部

冷蔵庫のモーター、ガスレンジ、流し台などの下部の床面にパイプ類を這わせていると、奥の掃除ができなくなり、ネズミが巣を造ることがある。機器の下部はデッキブラシが入る程度に底上げすることが必要である。
