集合住宅における飛翔昆虫調査

Observation of flying insects invading an apartment house

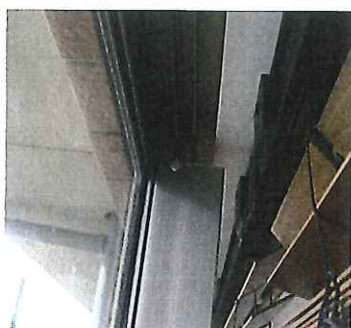
図5 リビングルームのサッシ

②では, 換気扇の使用に伴い内部が陰圧になると吸い込まれる, ③では, 一見隙間がないように思えたが(図5), 隙間の内部にクモの巣が見られた(図6)。④では, 網戸をしてあっても窓を半開きにしておくと窓と網戸の間に大きな隙間ができる(図7)。このように一見密閉度が高いと思われるマンションであっても, 換気扇を回すと陰圧になり, コバエなどの微小昆虫を引き込み, 侵入を阻止することは難しい(辻, 2003)。住宅内に醸造食品や腐敗物を放置すると, 内部で繁殖を開始することから, 食品管理や清掃を徹底すること, 生ごみは小まめに捨てること, 捕虫器を設置して侵入したコバエを早期に捕獲することが望まれる。

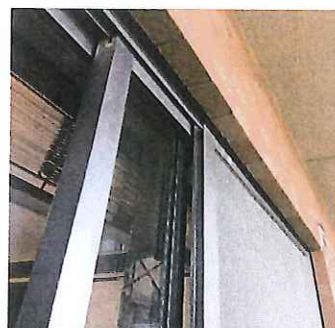
図7 リビングルームの窓
(窓を半開きにしておくと窓
と網戸の間に隙間ができる)
